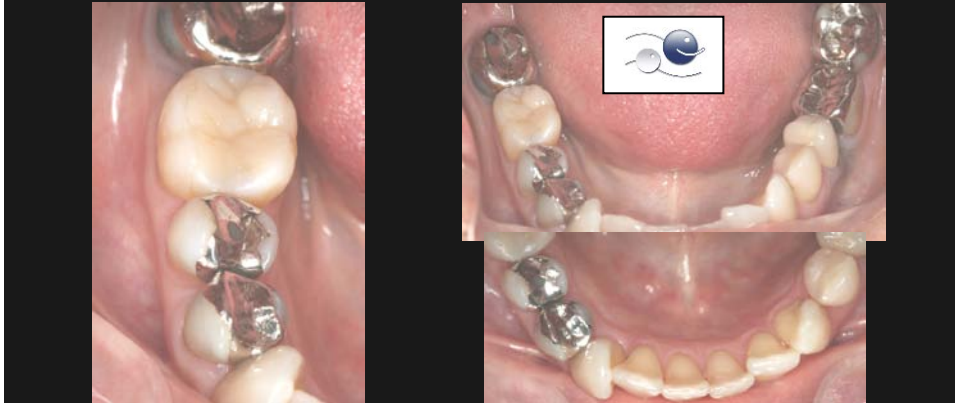
- 1) Restaurações metálicas nos pré-molares inferiores direito que incomodavam esteticamente em demasia a paciente.

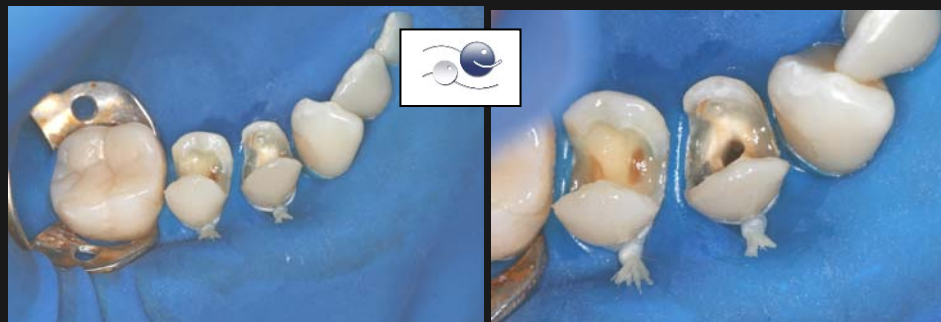
Preparo cavitário e isolamento do campo operatório.

- 2) O 1º pré-molar apresentava tratamento de canal e o 2º pré é vitalizado.
