COROAS “METAL FREE” - CASO CLÍNICO 01

Esta paciente nos procurou com a queixa de deficiência estética no incisivo central direito, que apresentava fratura parcial na faceta de resina, confeccionada há muito tempo. Queria também fazer clareamento dentário e melhorar resinas dos outros dentes.

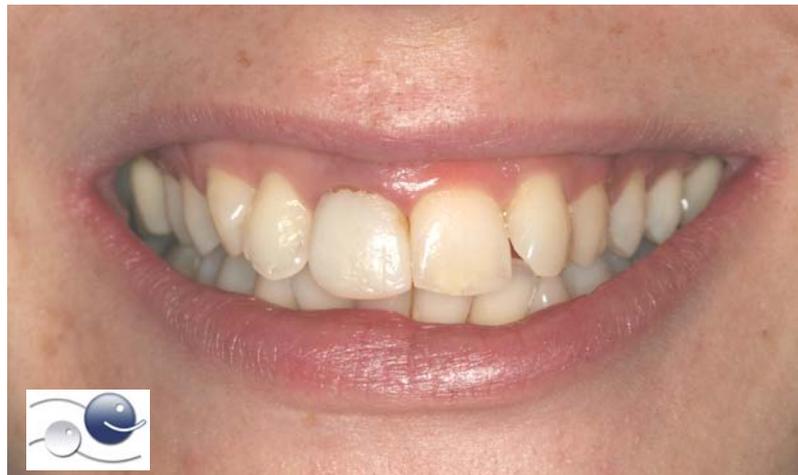
1) Situação clínica inicial. Vista frontal. Presença de faceta de resina muito antiga.

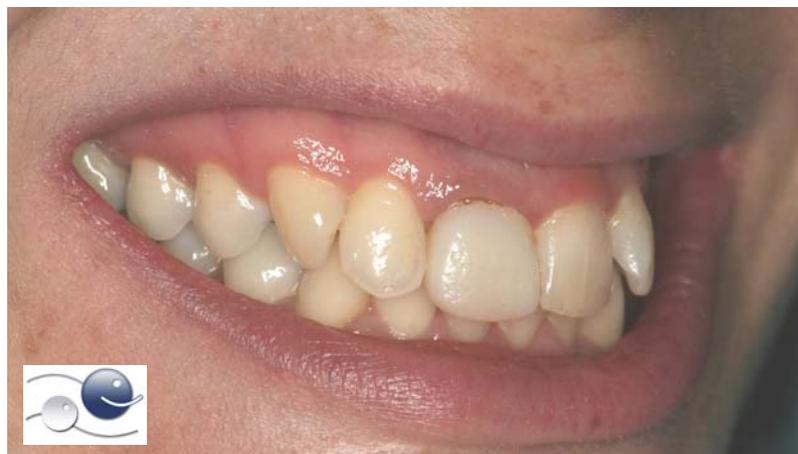
2) Situação clínica inicial. Vista lateral direita.

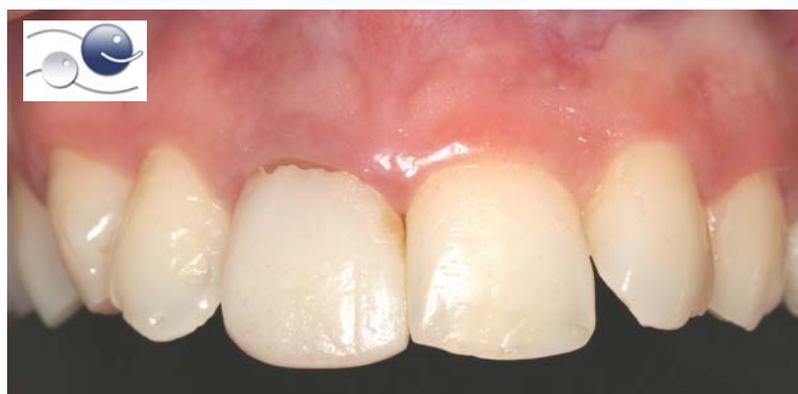
3) Situação clínica inicial. Vista intra-oral.
