COROAS “METAL FREE” - CASO CLÍNICO 02

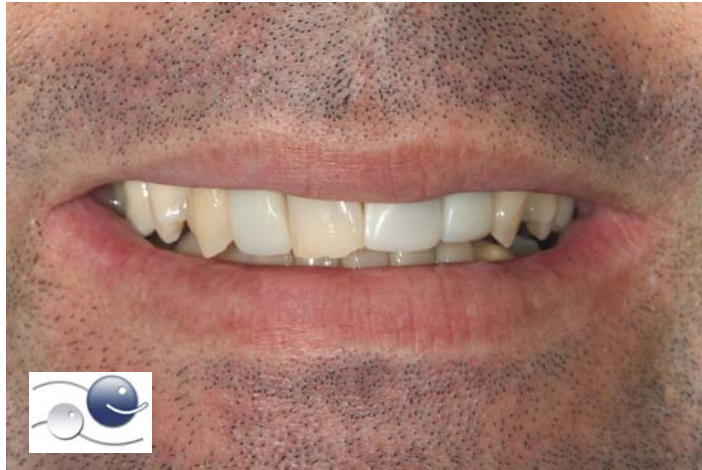
- 1) Situação inicial. Observar desnivelamento do sorriso, desgaste dental além da variação de cores dos elementos dentais.

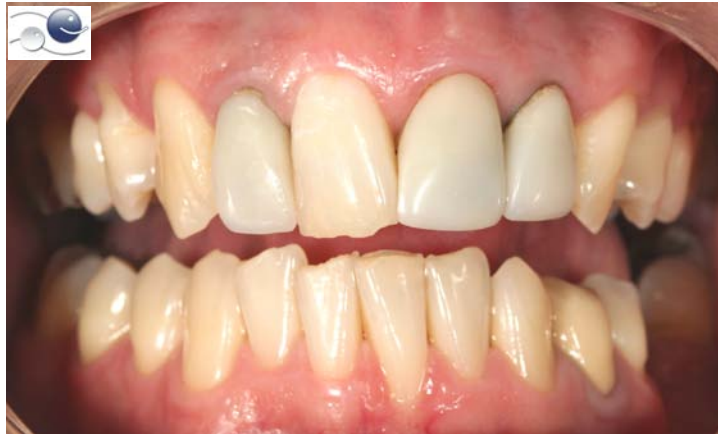
- 2) Presença de coroas cerâmicas antigas nos elementos 12, 21 e 22.

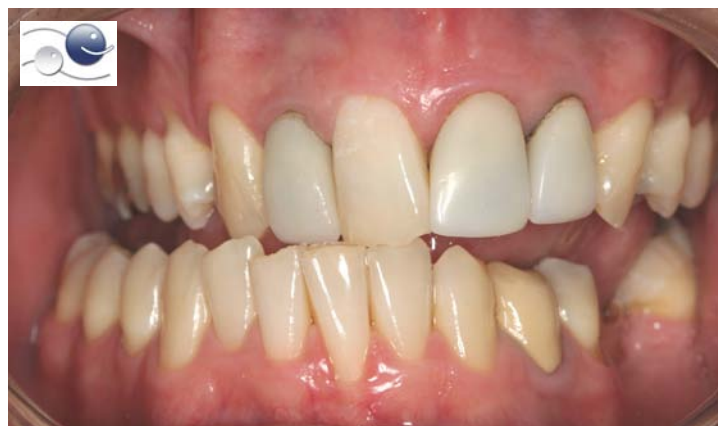
- 3) Posição que justifica desgaste dentário do incisivo central superior direito assumida durante bruxismo do sono.

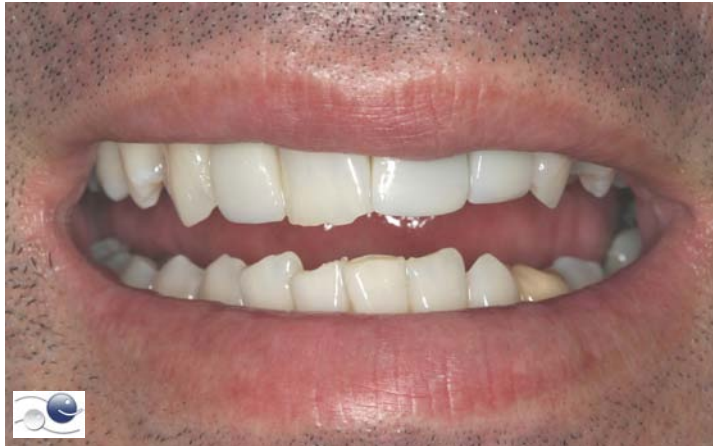
5) Vista frontal após clareamento no consultório.

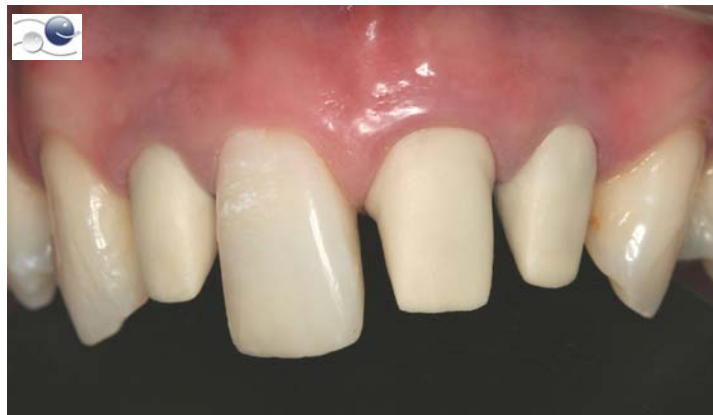
6) Prova das infra-estruturas (*metal free*), onde será aplicada a porcelana.

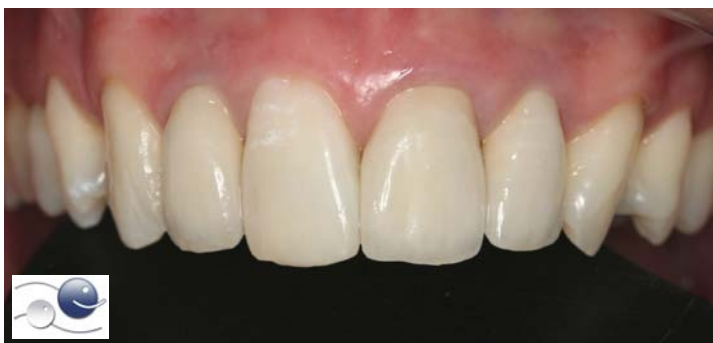
7) Coroas cerâmicas após cimentação. Foi acrescentada resina fotopolimerizável na borda incisal do incisivo central direito.

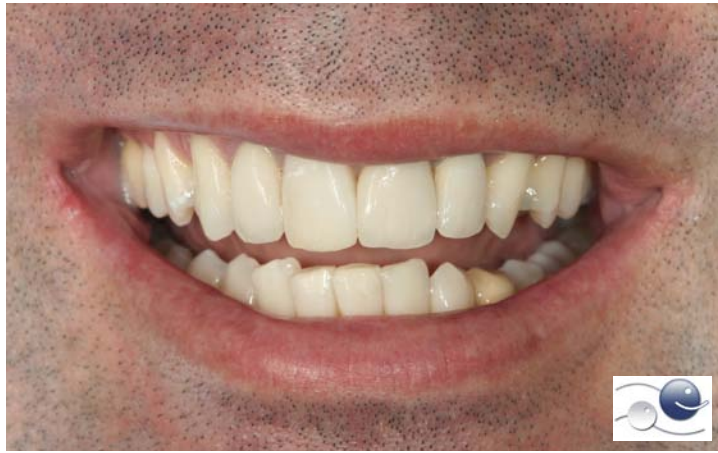
8) Vista frontal das coroas cerâmicas (*metal free*) finalizadas.
