Reabilitação Oral completa usando Prótese Dentogengival Fixa

Caso Clínico 1

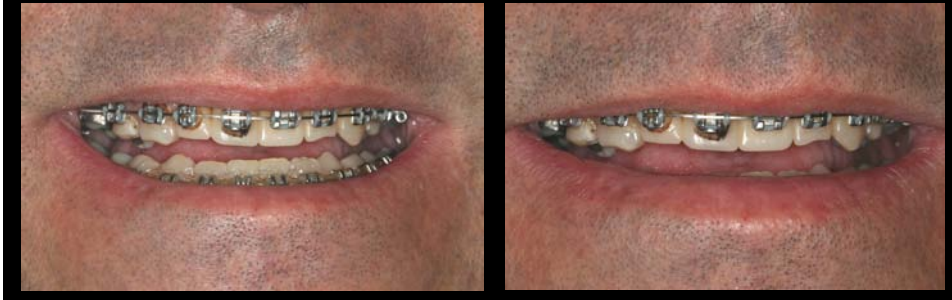
- 1) Vista frontal do paciente antes de iniciar o tratamento.

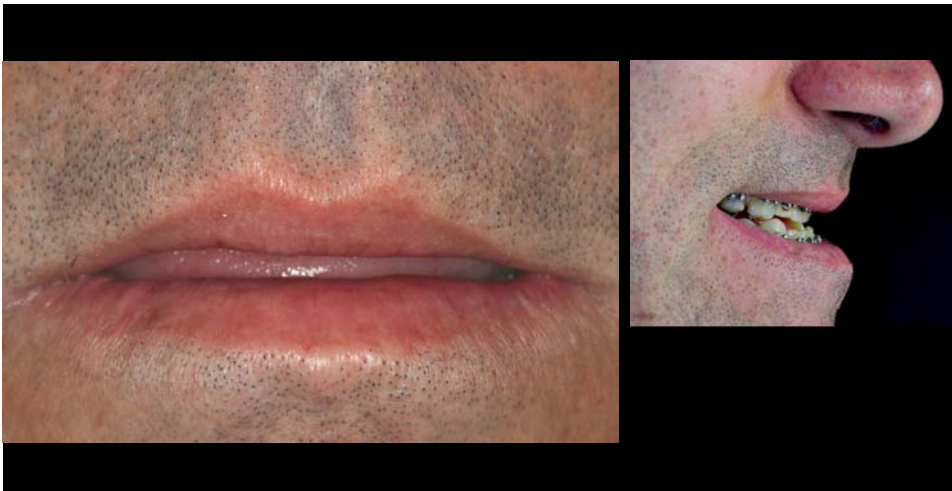
- 2) Paciente não mostrava os dentes quando estava com os lábios relaxados. Numa vista de perfil mostrava relação de mordida cruzada anterior.

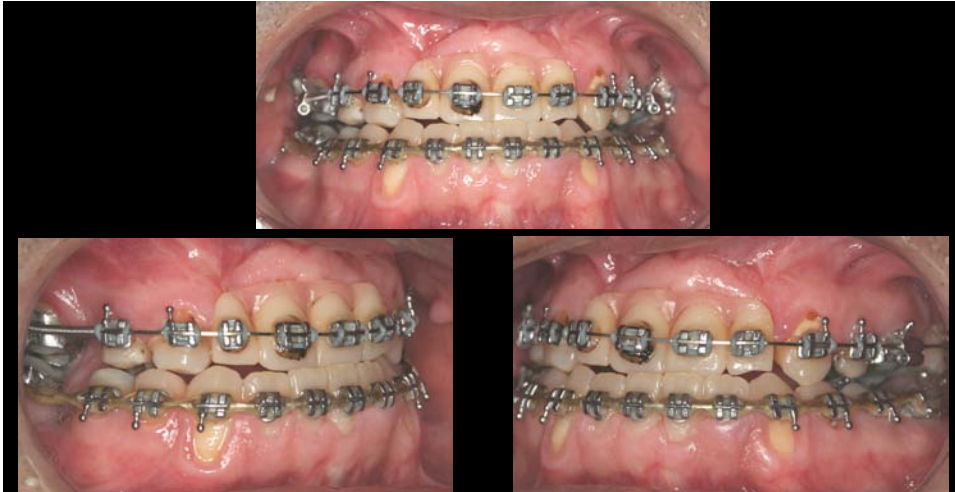
3) Visão intra-oral em vários ângulos. Observar o cruzamento da mordida.

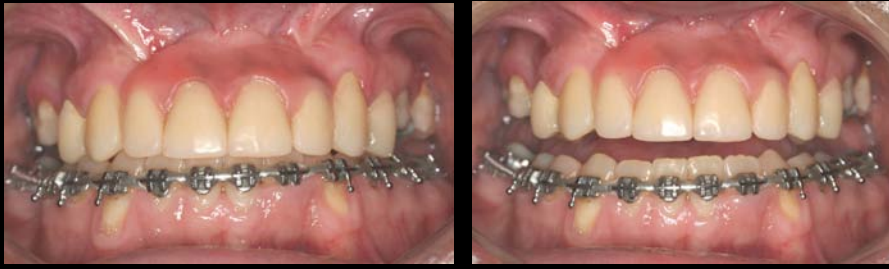
Provisórios reembasados na boca do paciente.

- 9) Visão intra-oral após adaptação dos provisórios. Observar o trespasse normal dos incisivos.

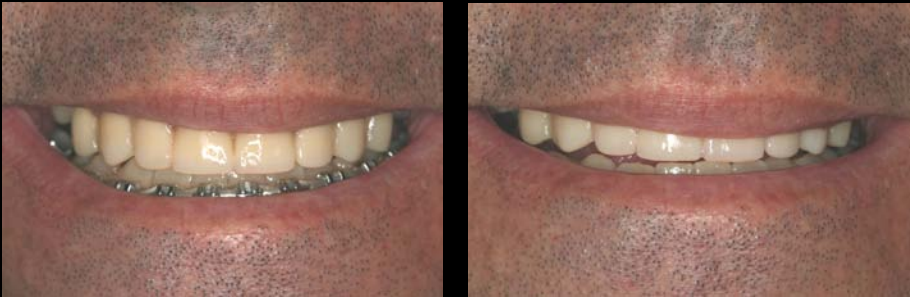
Prótese Parcial Fixa provisória instalada.

- 10) Observar harmonia estética obtida com os provisórios.

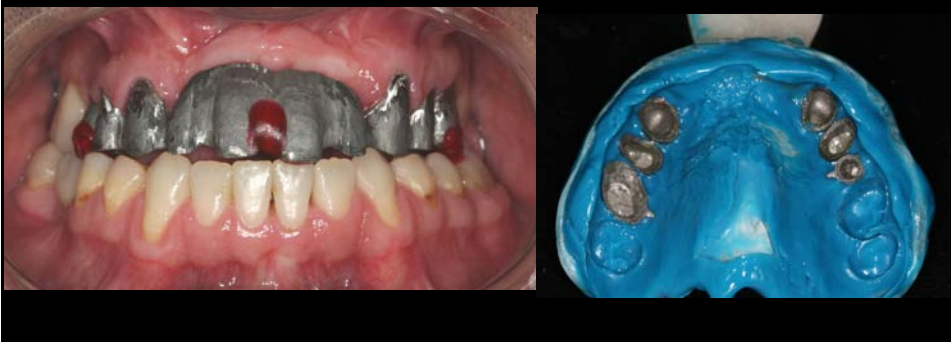
Moldagem de transferência da infra-estrutura metálica onde será aplicada a porcelana.

- 11) Nessa etapa o paciente já removeu aparatologia fixa inferior.

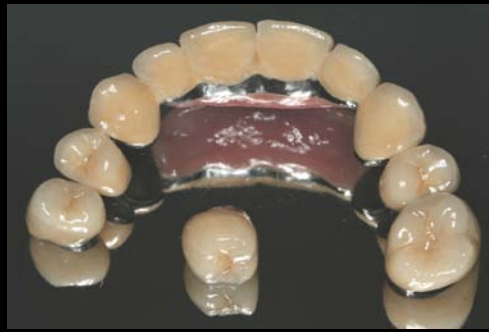
Finalização das porcelanas

- 12) Porcelanas de todos os elementos que foram restaurados com coroas metalocerâmicas.

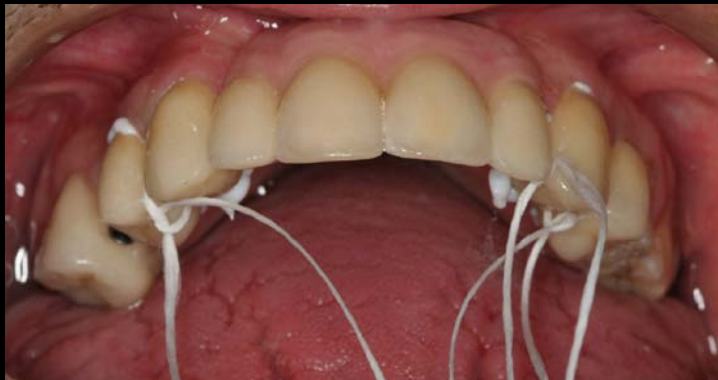
Cimentação final das próteses

- 13) Cimentação final da ponte dentogengival anterior.

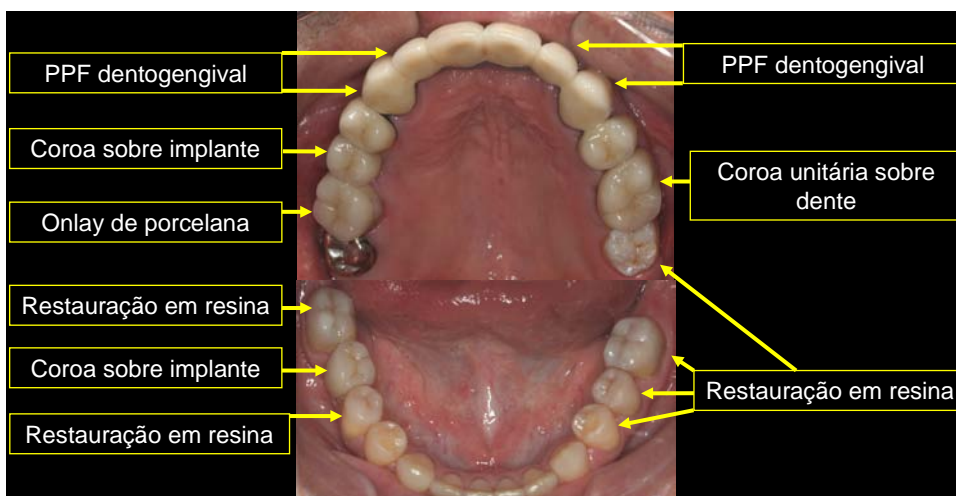
- 14) Vários tipos de restaurações foi usado no caso, além de clareamento caseiro antes da finalização das porcelanas.

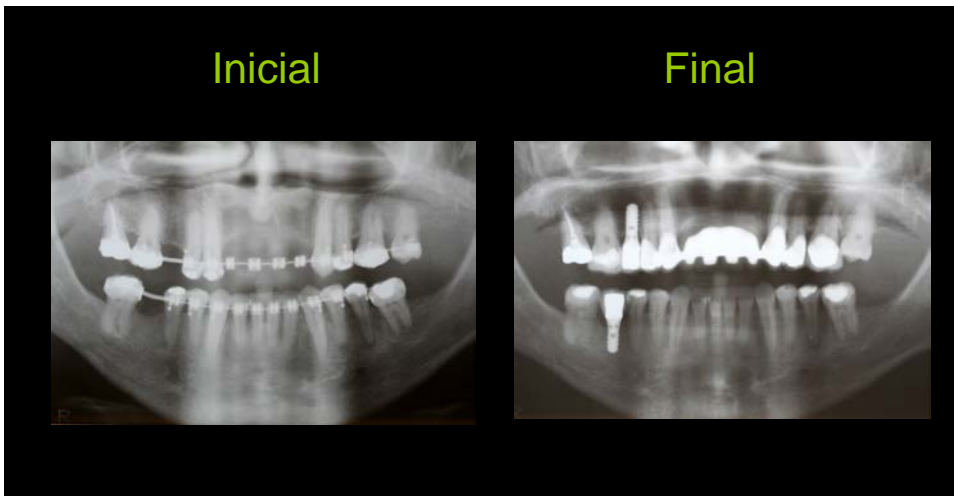
- 15) Observar que na região de pré-molar superior direita e molar inferior direita foram instalados implantes osseointegrados.

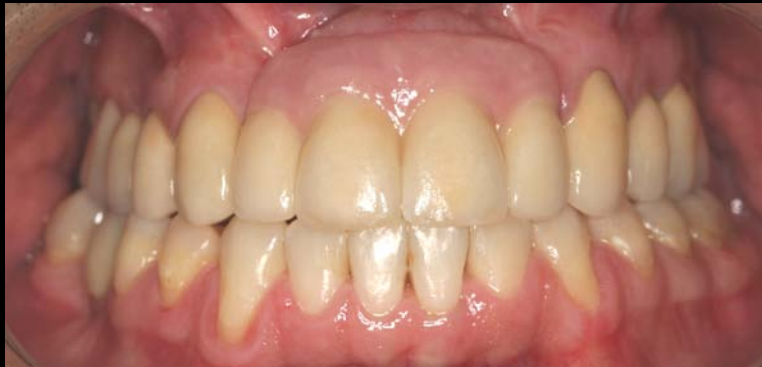
Reabilitação Oral completa finalizada utilizando gengiva fixa de porcelana.

- 16) Vista frontal mostrando PPF dentogengival com o paciente em oclusão.

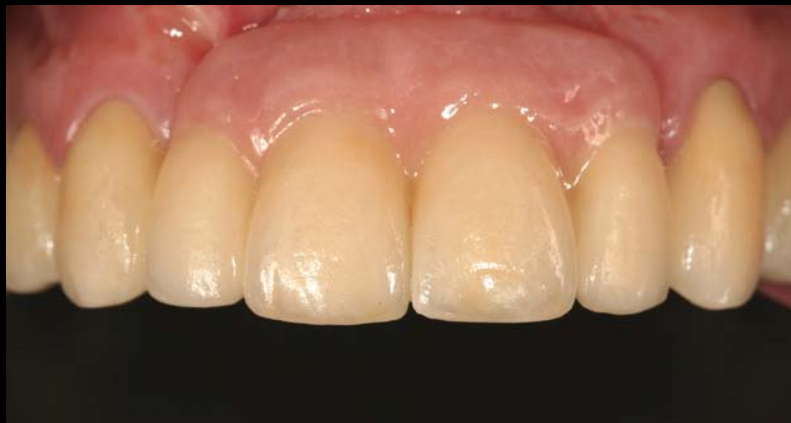
17) Vista aproximada da ponte dentogengival.

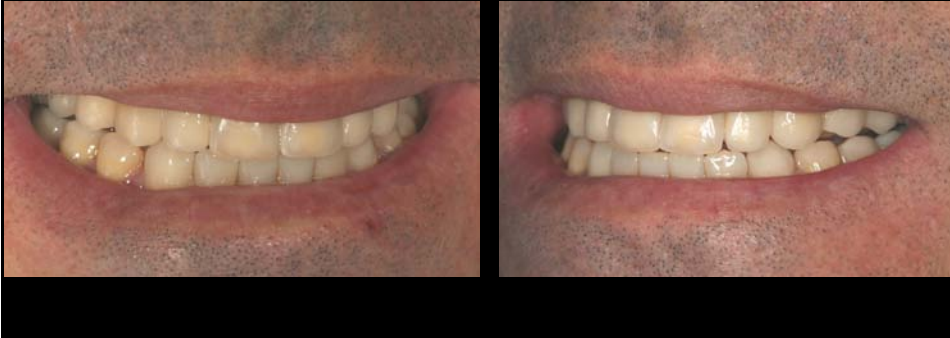
Observar a harmonia de conjunto numa visão lateral.

18) Paciente apresenta linha de sorriso baixa, porém prótese dentogengival melhora o suporte do lábio superior e também a fonética.

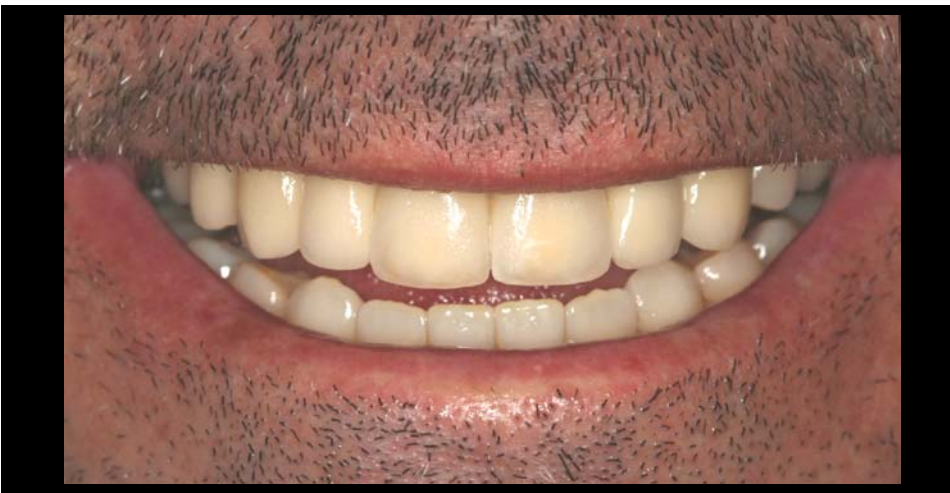
19) Aspecto do sorriso final após término da reabilitação oral.
