Prótese Parcial Fixa sobre Implante - Caso clínico 01

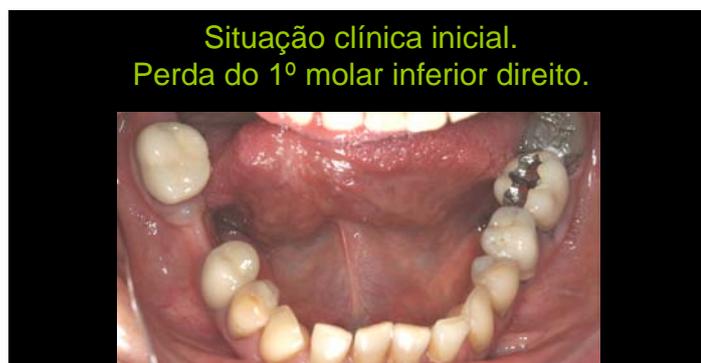
- 1) Presença de espaço edêntulo na região de molar inferior direito.

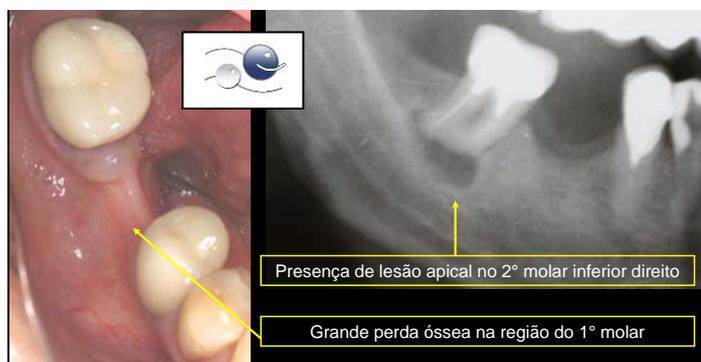
- 2) O 2º molar inferior direito estava com extração indicada, pois além da lesão apical também se apresentava com perfuração entre as raízes.

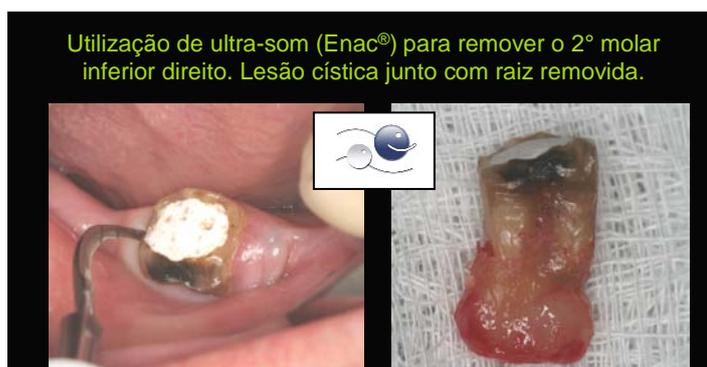
- 3) Remoção do 2º molar que apresentava perfuração na raiz e também lesão cística na região apical.

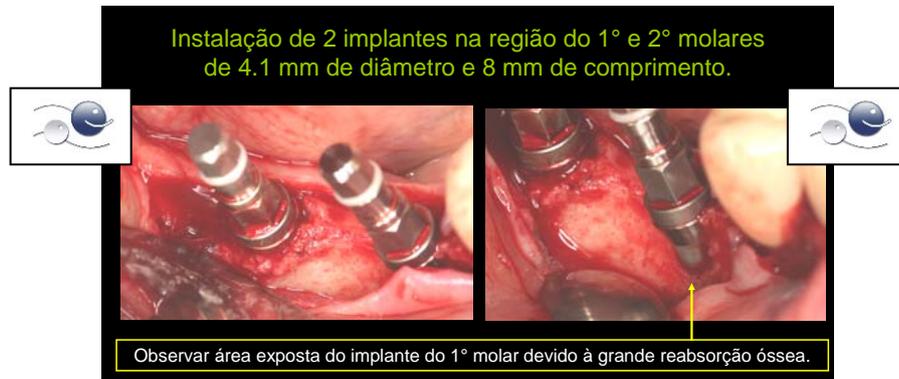
- 4) Estrategicamente aguardou-se 3 meses após exodontia do 2° molar para inserir os implantes. Observar a preservação da espessura óssea na região do 2° molar.

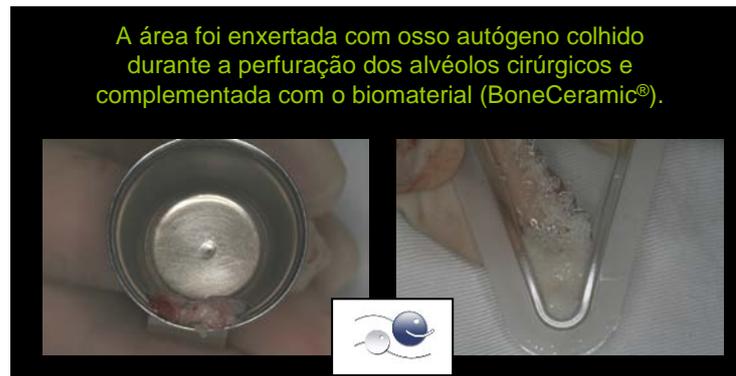
- 5) O implante do 1° molar foi “calçado” com estes materiais de enxertia.

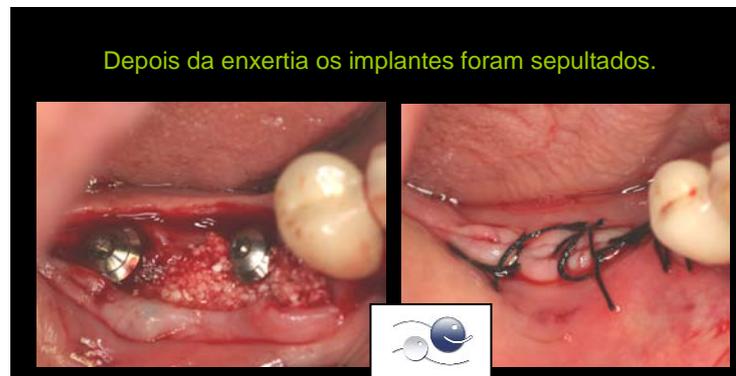
- 6) Os implantes foram submergidos juntamente com o material de enxertia.

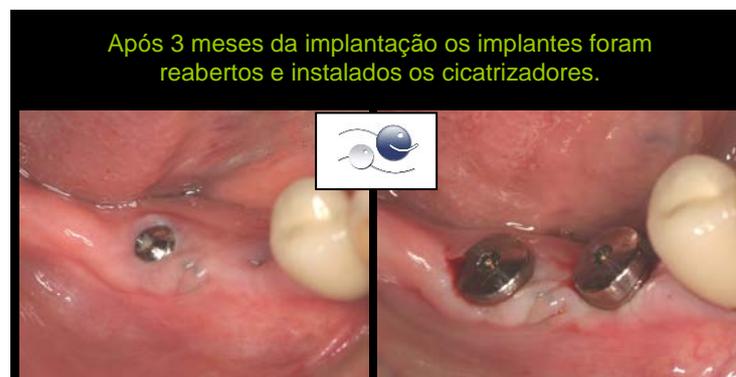
- 7) A reabertura foi realizada 3 meses após a implantação. Observar o ganho de volume tecidual obtido com a enxertia.

Instalação de coroas provisórias parafusadas sobre os implantes dos 1° e 2° molares.

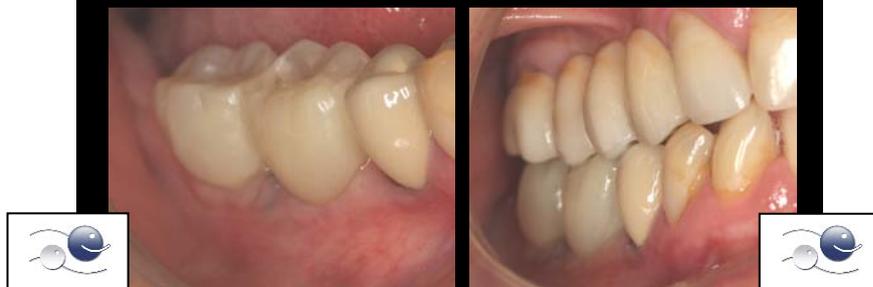
8) Após moldagem e confecção dos provisórios no laboratório, estes foram instalados.

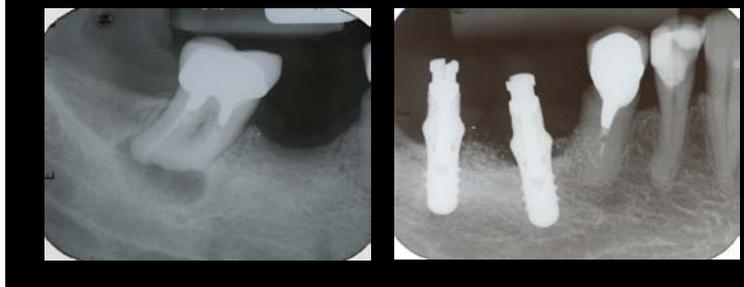
Radiografias do início do tratamento e após a instalação das coroas provisórias parafusadas sobre os implantes.

9) Radiografias comparando o início e esta fase do tratamento.

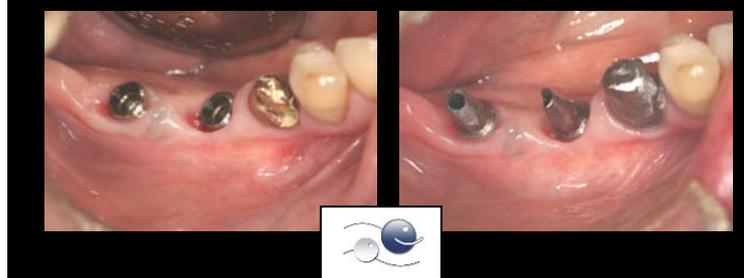
Imagens da cabeça dos implantes e após a instalação dos *abutments* (intermediários) parafusados nos implantes.

10) Imagens dos implantes e dos intermediários instalados nos implantes.

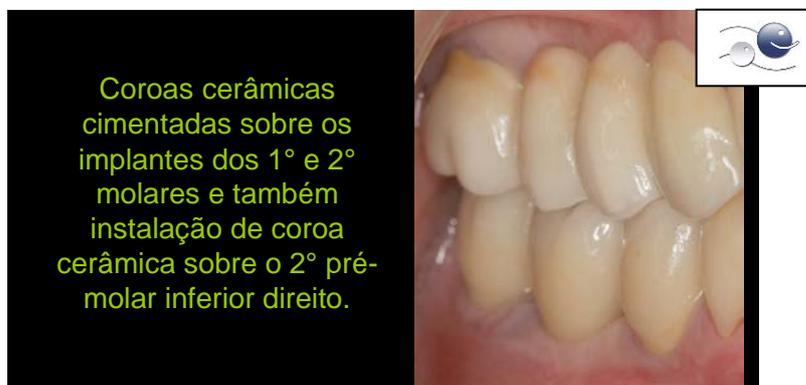
Coroas cerâmicas cimentadas sobre os implantes dos 1° e 2° molares e também instalação de coroa cerâmica sobre o 2° pré-molar inferior direito.

11) Coroas cimentadas sobre dente e implantes do lado direito.

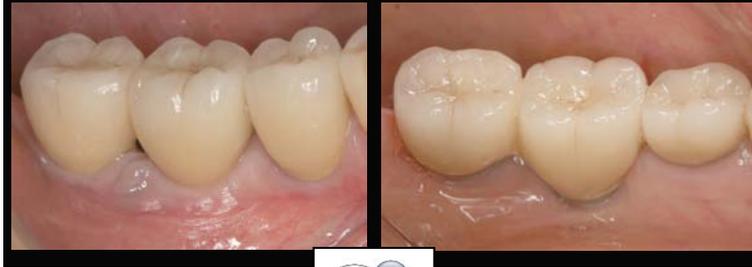
Coroas cerâmicas cimentadas sobre dente natural e sobre implantes.

12) Vista vestibular e lingual das coroas metalo-cerâmicas.

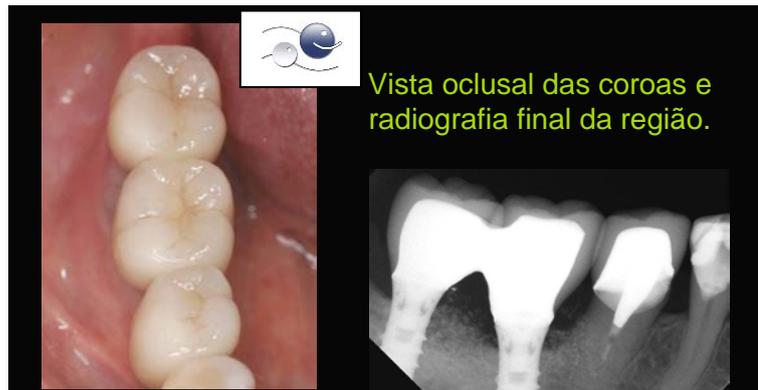
Vista oclusal das coroas e radiografia final da região.

13) Visão oclusal e radiográfica final da região.

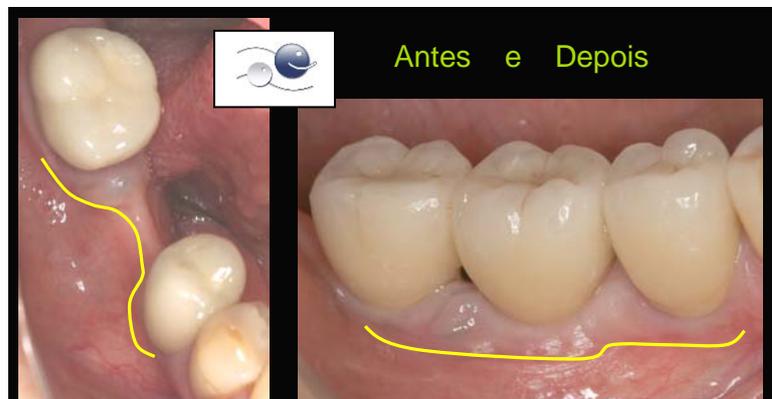
Antes e Depois

14) Veja linha amarela comparando o ganho tecidual na região.
